노후철도역사 시설개선 사업

노후철도역사 주엽 등 2개역 및 서울역사 시설개선 설계공모

대상역사 현황

2023.10.

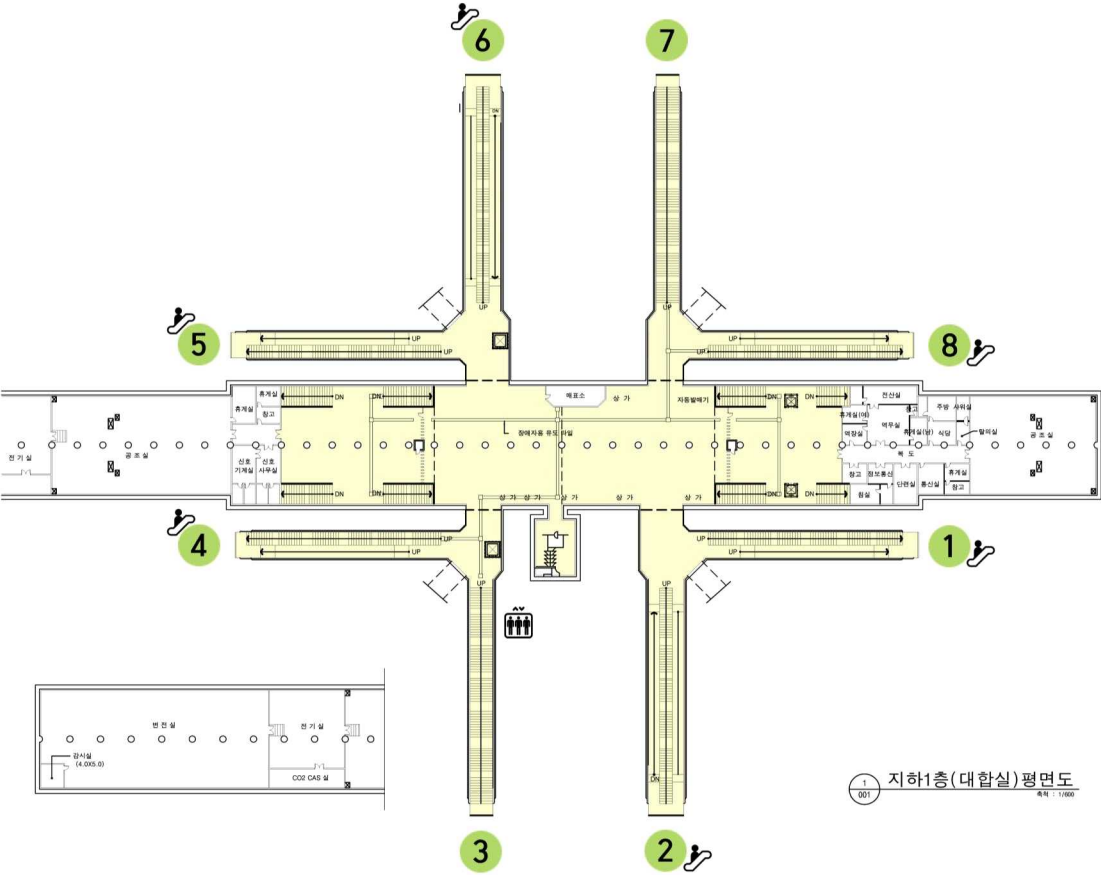
<p>지하1층(대합실) 평면도 축척 : 1/800</p>
지하2층 (승강장)

구 분	현장 상황
외부출입구 연결통로	- 마감재 노후화
대합실	- 마감재 노후화
여객화장실	- 마감재 노후화
승강장	- 마감재 노후화

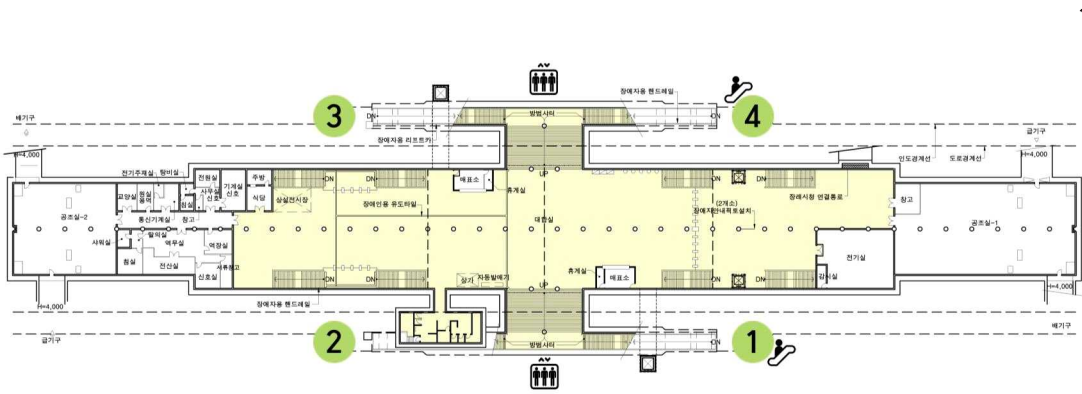
구 분	현장 상황
외부출입구 연결통로	- 마감재 노후화
대합실	- 마감재 노후화
여객화장실	- 마감재 노후화
승강장	- 마감재 노후화

<p>지하1층(대합실) 평면도는 건물 전체의 1층을 보여주는 상세한 배치도이다. 건물은 대칭적인 구조를 가지고 있으며, 중앙에는 넓은 로비와 에스컬레이터, 엘리베이터가 위치해 있다. 좌측에는 사무실, 회의실, 휴게실 등이, 우측에는 전시실, 강연실 등이 배치되어 있다. 건물 주변에는 주차장, 도로, 그리고 인접한 건물과의 경계선이 표시되어 있다. 건물 내부에는 다양한 시설물이 배치되어 있으며, 각 시설물의 이름과 위치가 상세히 표시되어 있다. 건물 내부에는 다양한 시설물이 배치되어 있으며, 각 시설물의 이름과 위치가 상세히 표시되어 있다.</p> <p>1 지하1층(대합실) 평면도</p>
지하2층 (승강장)

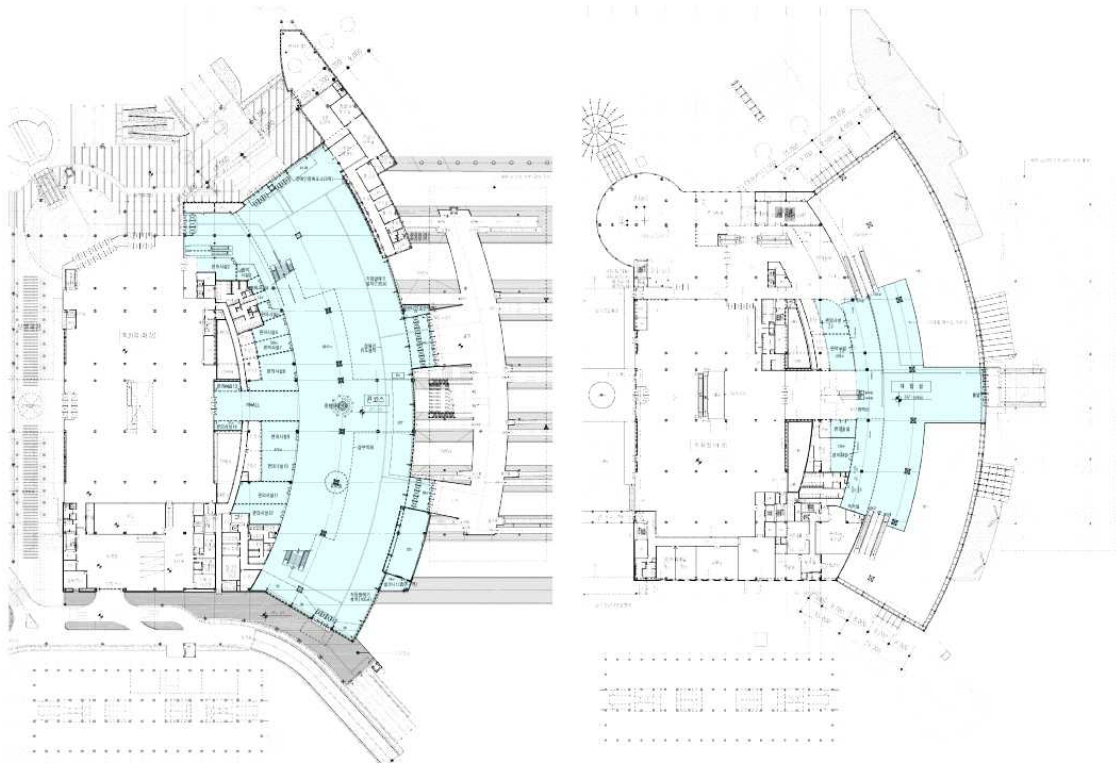
구 분	층별 시설현황																								
맞이방

구 분	현장 상황			
선상 연결통로	- 선상연결통로 및 승강장 계단 서비스 수준 미달			
	장소	주말	평균	적정등급
	맞이방(2·3층) (8,819㎡)	E등급	D등급(적정)	D 등급
	선상통로 (1,581㎡)	F등급	F등급(미달)	
	계단(승강장) (880㎡)	F등급	F등급(미달)	
	- 고속철도 이용객 증가에 따라 이용객 혼잡 및 안전사고 발생 우려

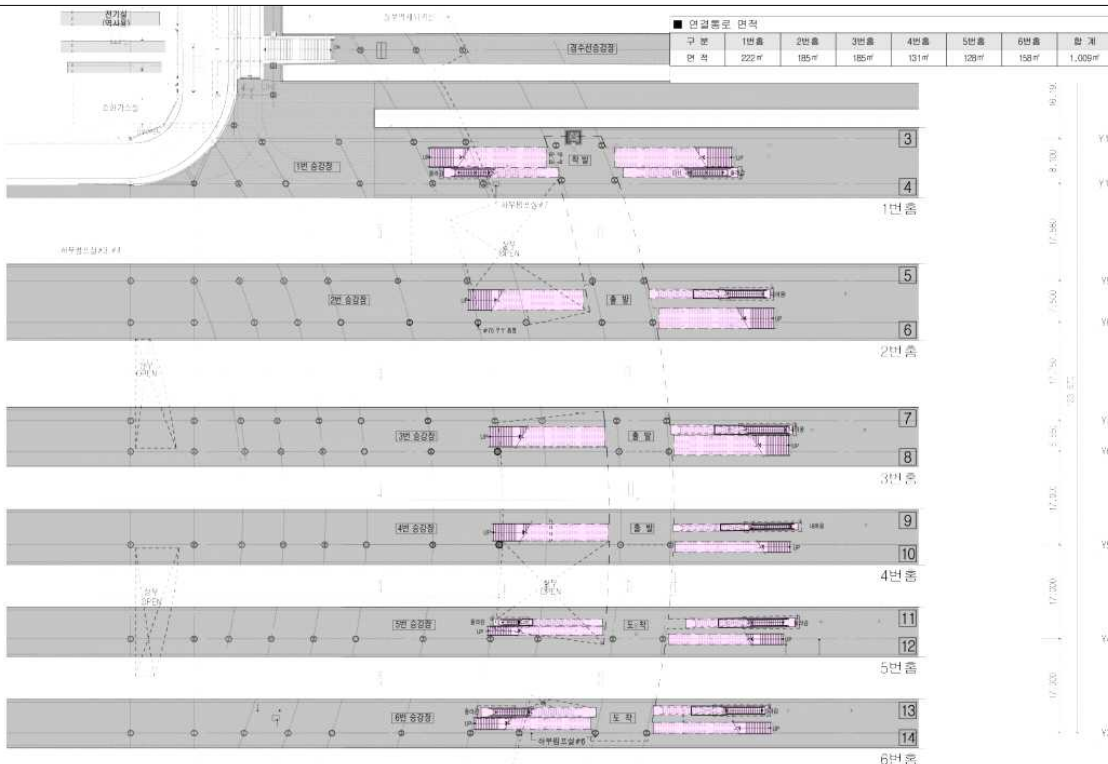
승강장

<table><tr><th colspan="8">■ 연결통로 면적</th></tr><tr><th>구 분</th><th>1번승</th><th>2번승</th><th>3번승</th><th>4번승</th><th>5번승</th><th>6번승</th><th>합 계</th></tr><tr><td>면 적</td><td>222㎡</td><td>185㎡</td><td>185㎡</td><td>131㎡</td><td>128㎡</td><td>158㎡</td><td>1,009㎡</td></tr></table>
